# KLINGER

## KGS GII

Jointes caoutchouc-acier  
repensés

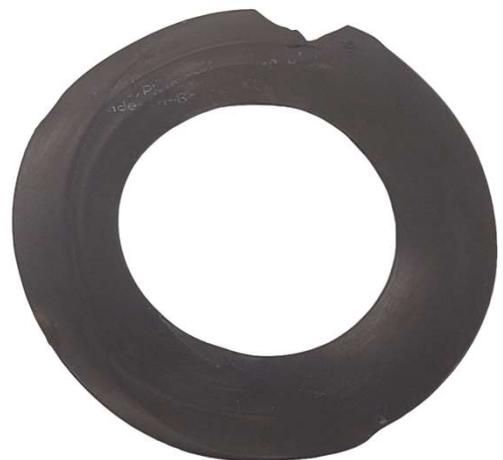
### Conséquence : extrusion et intrusion

Pour garantir une liaison fiable, les boulons doivent recevoir une précontrainte suffisante. Cette précontrainte met le joint sous une certaine pression de surface, en fonction du diamètre de la bride et de l'application. On constate alors que, dans le cas des joints caoutchouc-acier avec o-ring, le caoutchouc se déplace de façon **incontrôlée**.

- » **Intrusion** : le caoutchouc est poussé vers l'intérieur, jusque dans l'ouverture de la bride
- » **Extrusion** : le caoutchouc est expulsé vers l'extérieur, en direction des trous de boulons

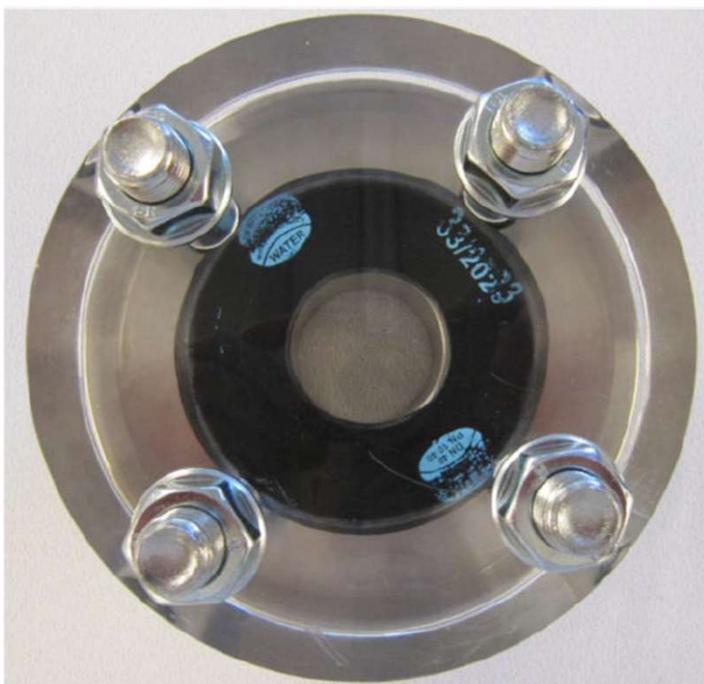
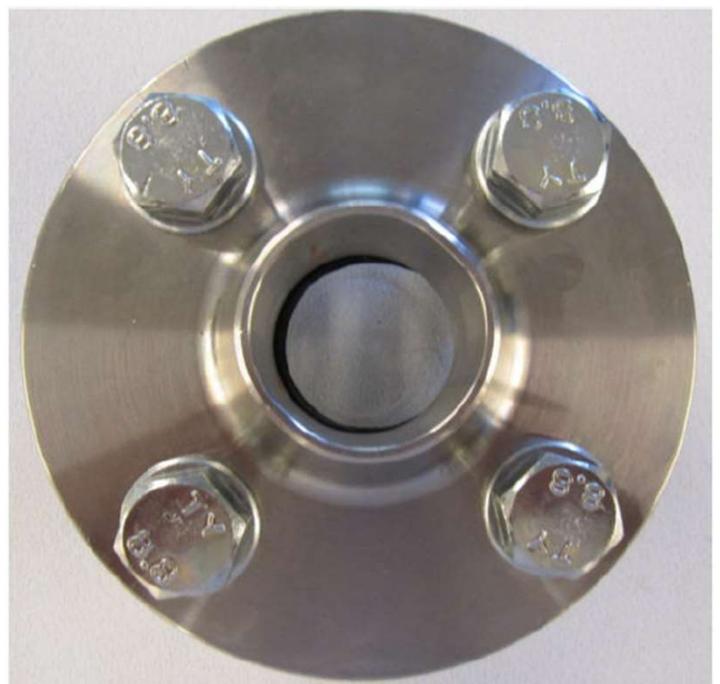
L'image ci-dessous montre un joint caoutchouc-acier avec o-ring soumis à une pression de surface de 20 MPa. On voit clairement que le caoutchouc se déplace sur toute la surface du joint et pénètre dans des zones où il ne devrait pas aller – aussi bien vers les boulons que dans l'ouverture de la bride.

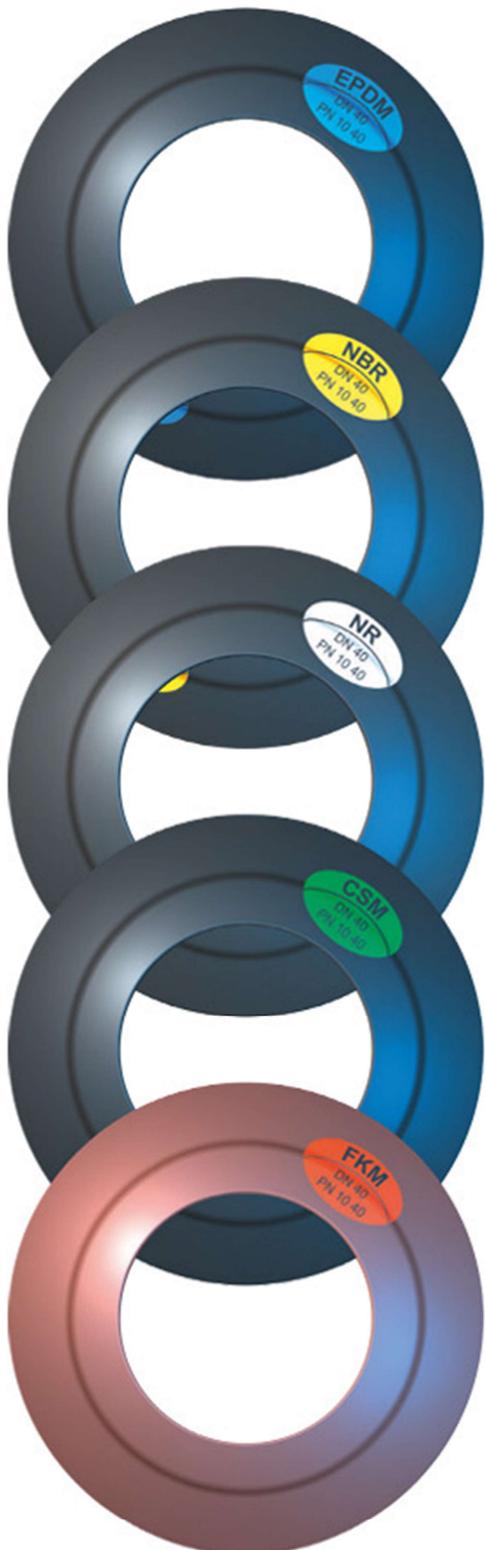
Tout est dans les détails:

- ✓ **Géométrie optimisée** : la nouvelle section répartit la force de façon optimale sur le joint.
- ✓ **Rapport spécifique caoutchouc/acier** assure une stabilité maximale et une déformation minimale.
- ✓ **Centrage précis de l'anneau en acier** pendant le processus de vulcanisation : une première dans le domaine des joints caoutchouc-acier.
- ✓ **Zones de rétention** : empêchent le caoutchouc d'être poussé vers l'intérieur ou l'extérieur, même sous forte charge.

**Répartition symétrique des forces** : améliore fortement la qualité du montage, aussi bien à faible qu'à haute pression de surface :

- » Une étanchéité fiable dès une faible charge de boulon
- » Une stabilité extrême même sous charges statiques élevées

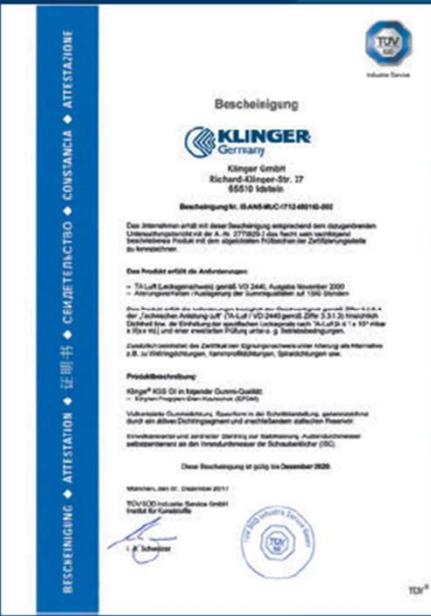
## TÜV-QUALITY APPROVED

The German institute TÜV SÜD performed tests of the gasket in the size DN 40 PN 40 at a pressure up to 100 bar regarding the leakage, blow-out and ageing behaviour—the gasket passed with flying colours!

Le nouveau **KGS GII** a été **rigoureusement testé** par l'institut de certification indépendant allemand **TÜV SÜD**.

- » **Étanchéité** : conforme aux normes, même après vieillissement
- » **Sécurité anti-éjection (blow-out)** : certifiée jusqu'à la classe de sécurité C, même à 25 % de charge en moins que requis
- » **Test de vieillissement** : 1500 heures à 110°C sous 100 bar → test réussi
